Rapport sur les obstacles empêchant les personnes à mobilité réduite de circuler dans l'espace public de La Tour-de-Peilz.

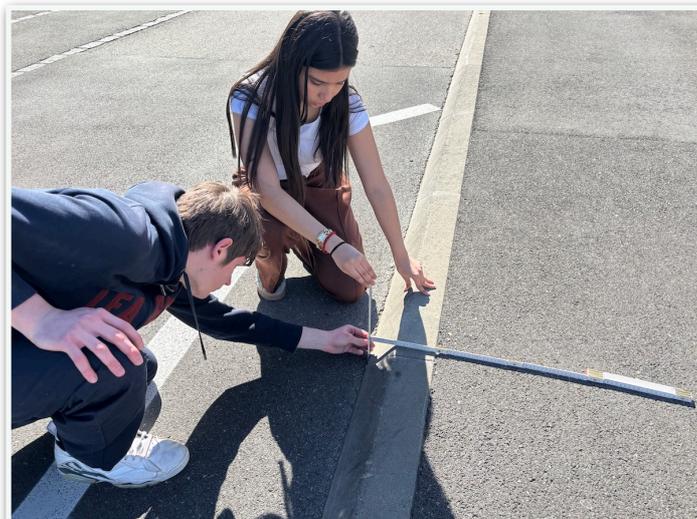
La pente moyenne d'une route est le rapport de la dénivellation (différence d'altitude) par la distance horizontale, exprimée dans la même unité.

$$\text{Pente} = \frac{\text{Dénivellation}}{\text{Distance horizontale}}$$

La pente n'a pas d'unité, c'est un coefficient de proportionnalité.

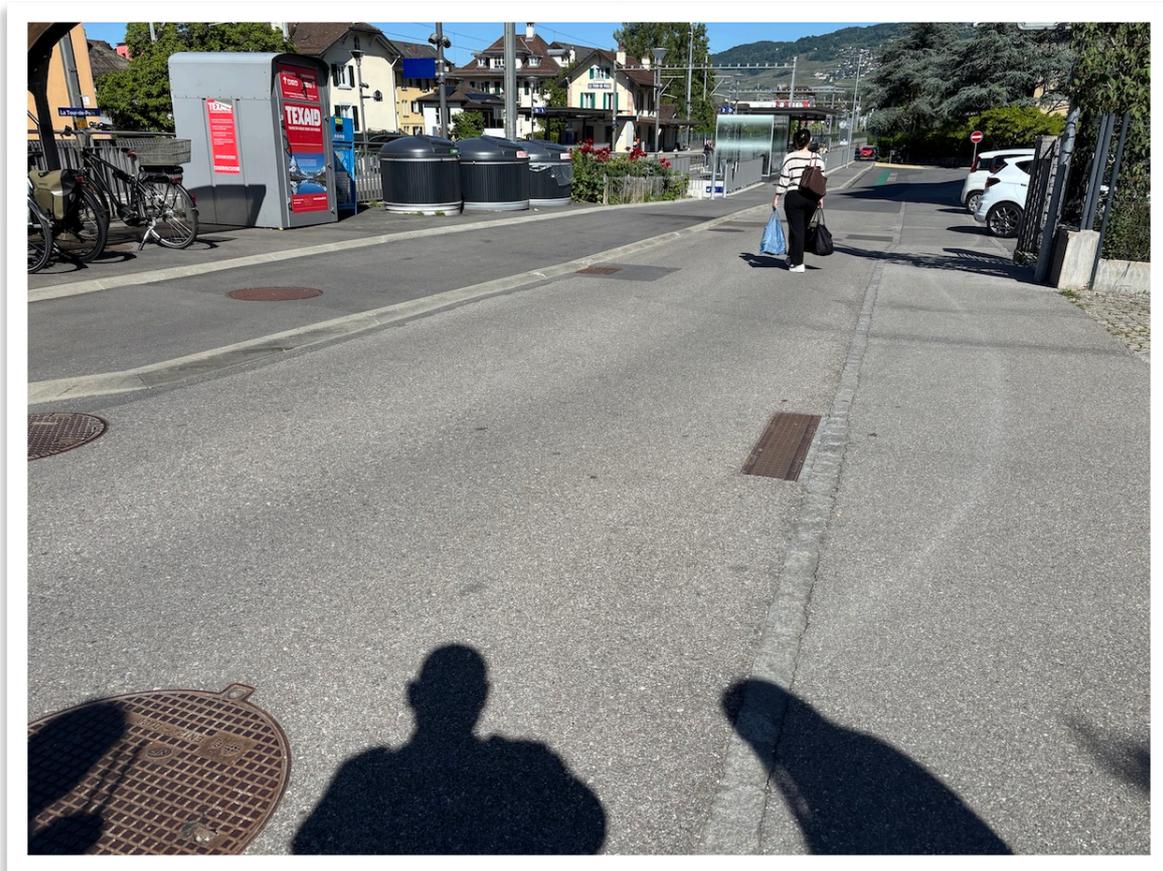
Trottoir le long de la gare, côté amont au début de l'Avenue de Jaman

Nos mesures : la bordure a 5.5 cm de hauteur et 8 cm de longueur.

La pente de cette bordure est donc $= 5,5/8 = 0.6875 = 68.75\%$

M. Jeanbourquin n'arrive pas à franchir cette bordure pour monter avec sa chaise sur le trottoir. Il nous semble que la hauteur et la pente de la bordure ne respectent pas les normes. Cela signifie que depuis l'avenue de Jaman, les chaises roulantes sont obligées de traverser au milieu du carrefour Jaman-Cressire-Condémine et non sur un trottoir.

Peut-on abaisser le trottoir à cette endroit pour éviter que les chaises roulantes se trouvent au milieu du carrefour ?

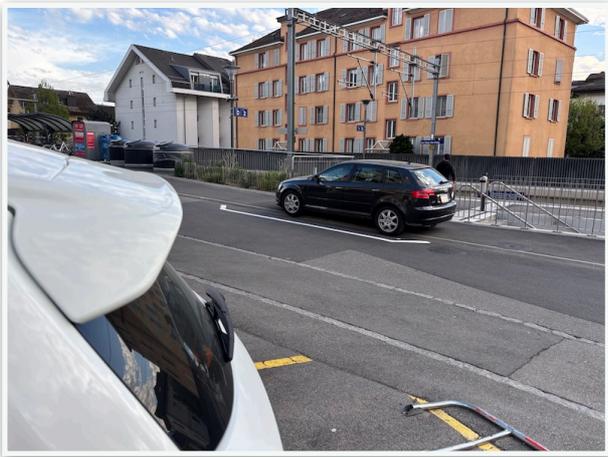
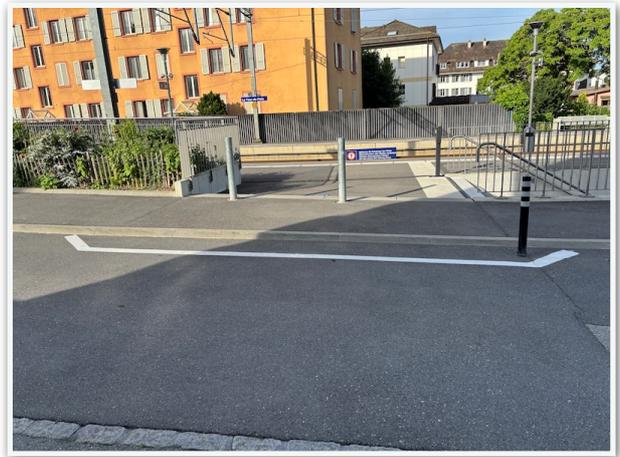
Au même endroit, on observe une mauvaise interprétation de ce marquage. Il est utilisé de temps en temps comme place de parking, bloquant ainsi les piétons qui sortent de la gare. La présence du potelet fait dévier les voitures légèrement où se trouve un trottoir simplement marqué par une bordure à même le sol.

Peut-on supprimer le marquage souvent mal interprété ainsi que le potelet afin de les remplacer par un marquage jaune (voir photo ci-dessous) comme celui situé à quelques mètres de là, soit à la sortie de la rampe côté amont de la gare ?

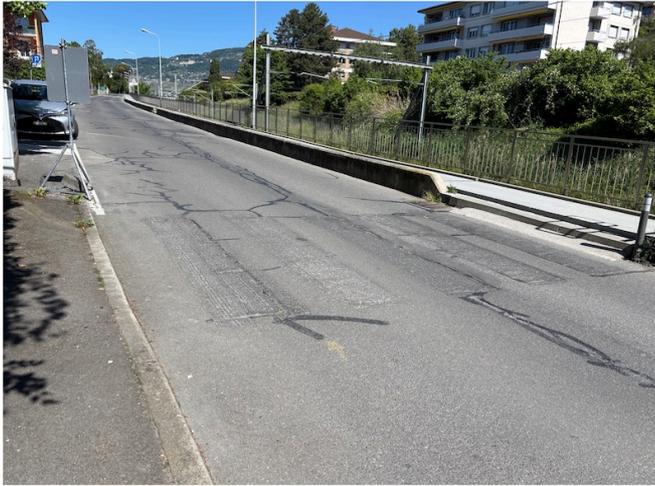
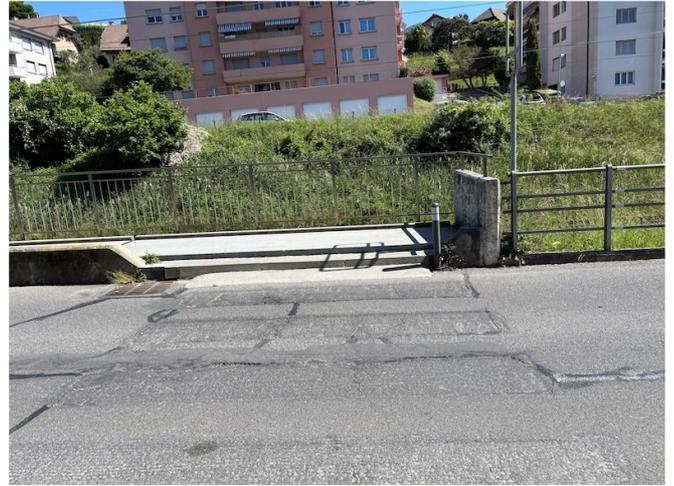
Carrefour Traménaz - Sully

Sur ces photos on observe qu'il y a deux marches. Les personnes à mobilité réduite ne peuvent pas atteindre le trottoir. Ils sont donc contraints à circuler sur la route.

Peut-on ajouter une rampe pour que les chaises roulantes puissent accéder au trottoir ?

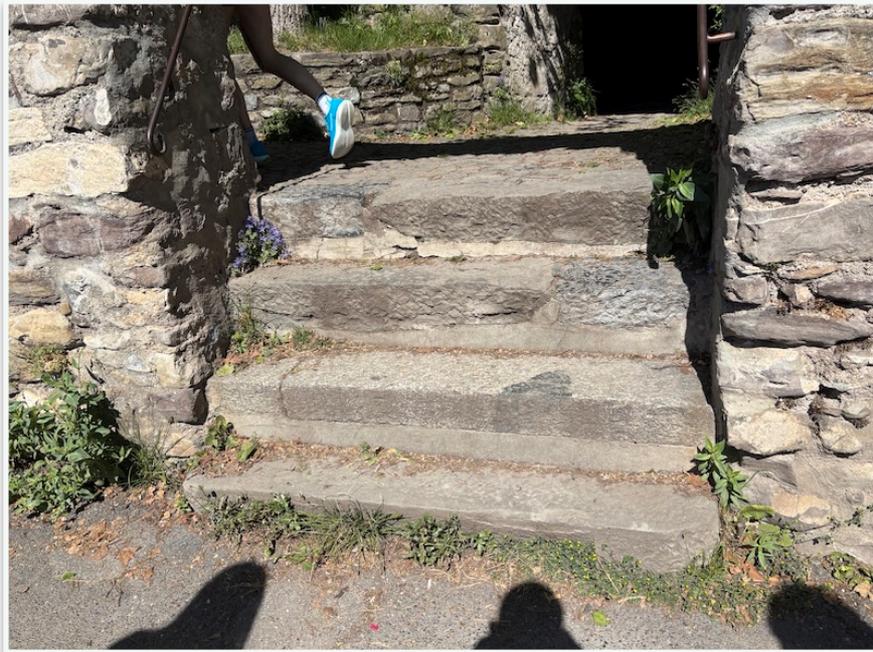
Escaliers du Château

Ici on peut voir qu'un escalier bloque l'accès au château aux personnes à mobilité réduites. S'ils souhaitent y accéder, ils seront obligés de faire le tour.

Peut-on adapter ce passage afin que les chaises roulantes puissent passer ?

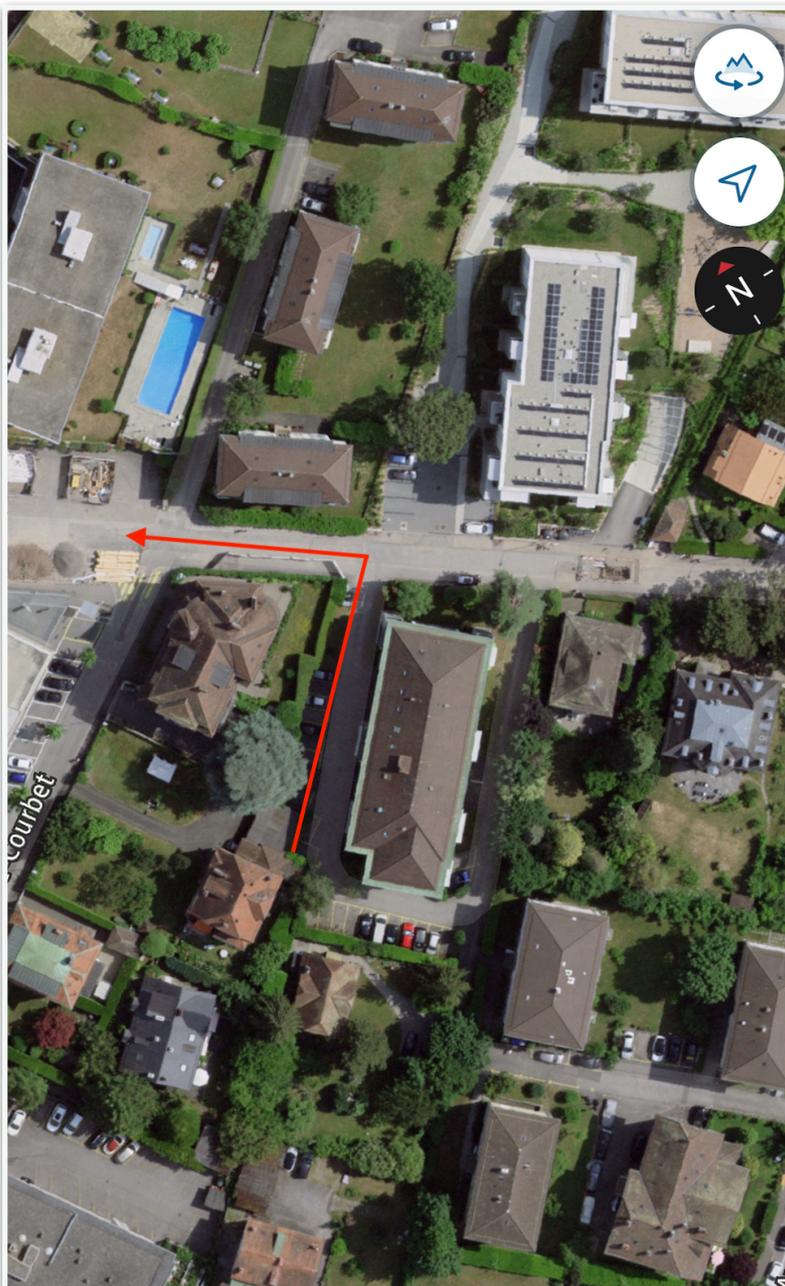
Domicile de Monsieur Jeanbourquin

En sortant de chez lui, Monsieur Jeanbourquin se trouve sur l'Avenue du Clos D'Aubonne dont la surface a été refaite récemment. Il n'arrive pas à franchir le trottoir franchissable conçu pour les voitures situé de l'autre côté de la route. Il doit donc circuler avec sa chaise sur la route au milieu des camions, voitures, vélos, etc. jusqu'au carrefour Clos D'Aubonne - Avenue Gustave Courbet où il peut accéder à un trottoir abaissé.

Peut-on abaisser le trottoir franchissable situé de l'autre côté de la route afin que M. Jeanbourquin puisse y accéder avec sa chaise roulante ?

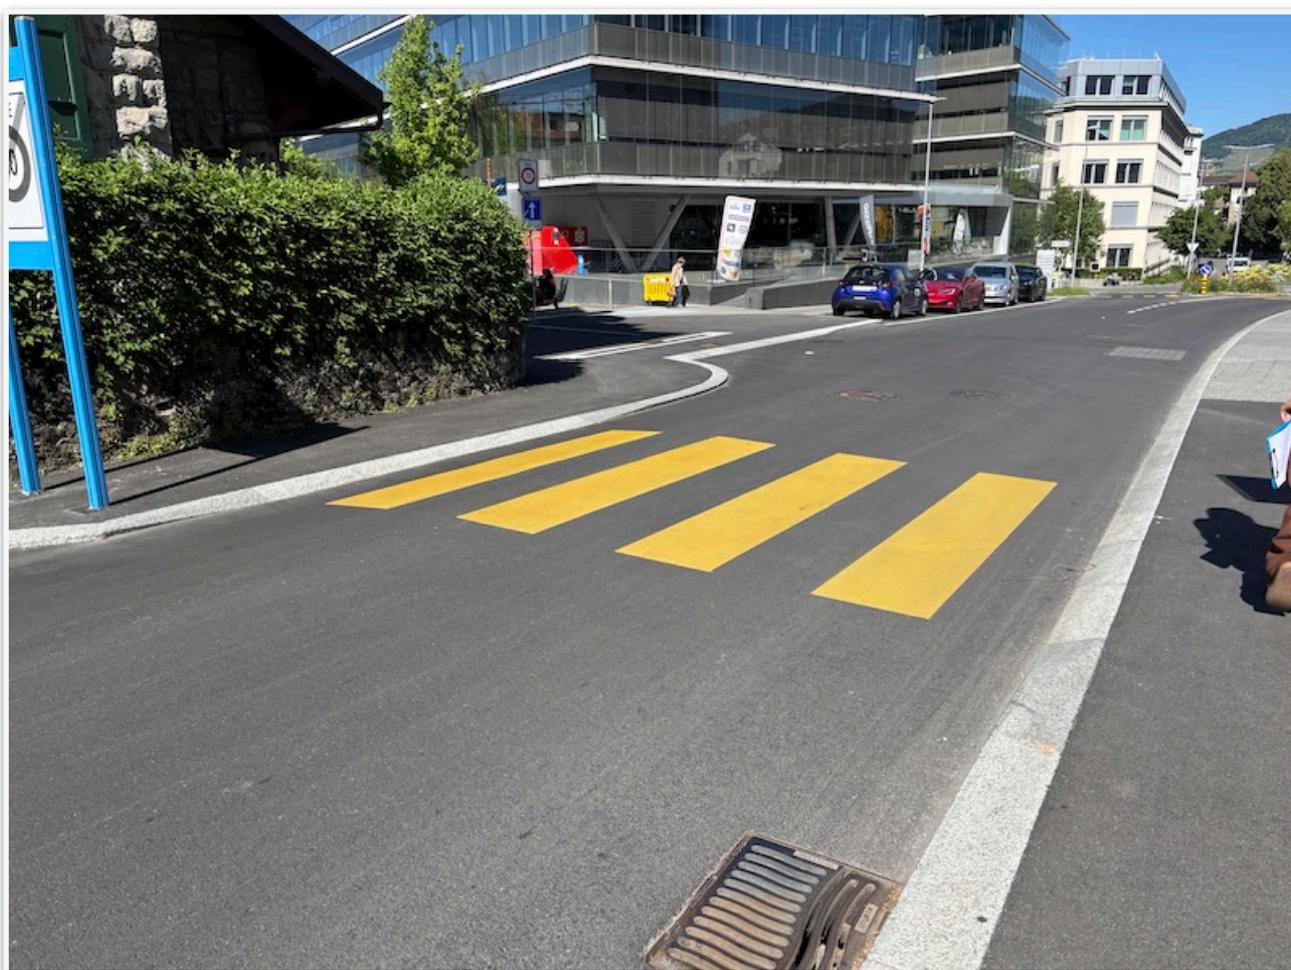
Passage piéton à côté du Nestlé-Shop - Clos D'Aubonne (à proximité du domicile de M. Jeanbourquin) récemment refait

Nos mesures: la bordure de côté amont a 5.2 cm de hauteur et 20 cm de longueur

La pente de cette bordure est donc = $5,2/20 = 0,26 = 26\%$

Puis, le côté aval de la bordure a 6.2 cm de hauteur et 20 cm de longueur

La pente de cette bordure est de = $6.2/20 = 0,31 = 31\%$

M. Jeanbourquin n'arrive pas à franchir cette bordure pour monter ou descendre du trottoir avec sa chaise roulante. Il nous semble que la hauteur et la pente de la bordure ne sont pas dans les normes.

Peut-on abaisser les trottoirs du passage piéton pour faciliter l'accès aux chaises roulantes ?

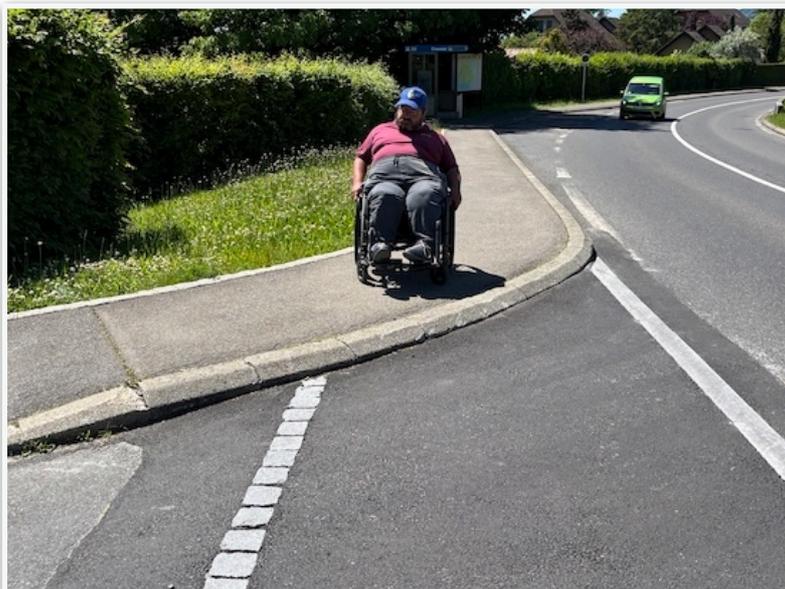
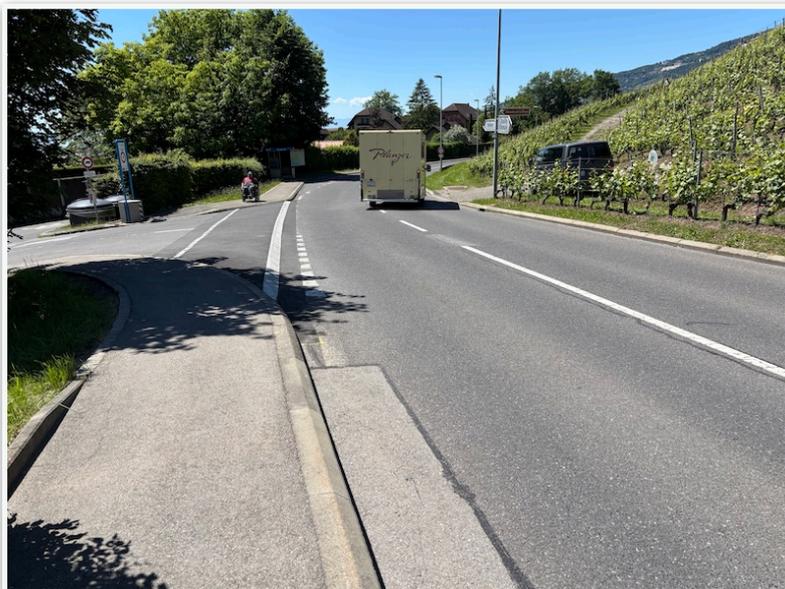
Carrefour Route de Blonay - Chemin du Croton récemment refait

Nous observons que le nouveau trottoir n'est pas franchissable pour les personnes à mobilité réduite.

De plus, lorsque l'on prend un virage à vélo, nous ne restons pas vertical par rapport à la route mais nous penchons. Nous observons que si nous venons à vélo de la route de Blonay, notre vélo doit franchir la bosse formée par nouveau trottoir tout en étant en penché dans le virage sur une surface glissante (bordure du trottoir). Ce qui nous semble dangereux.

Peut-on modifier le nouveau trottoir pour le rendre compatible avec les chaises roulantes et les vélos ?

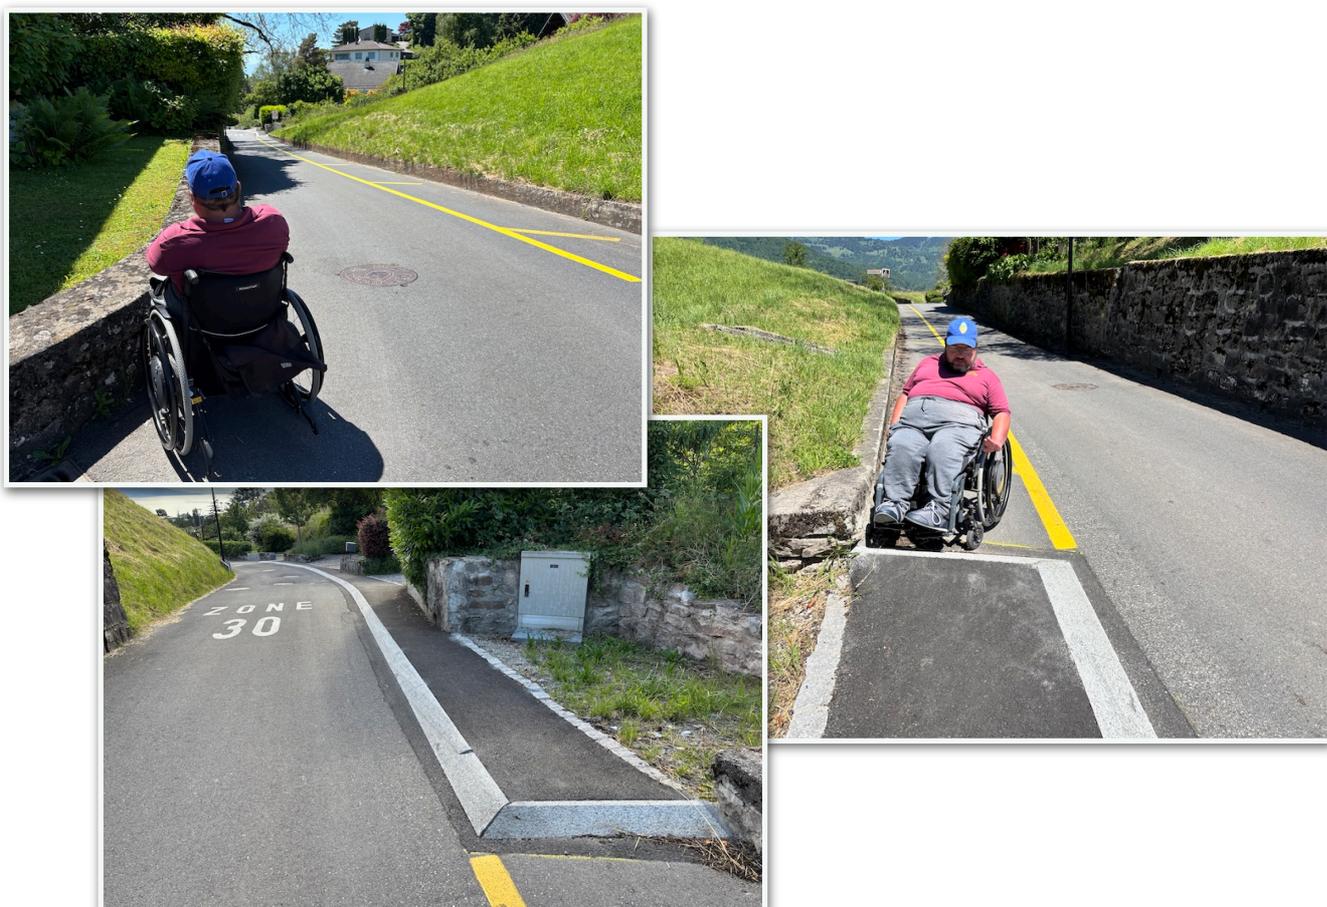
Chemin des Buleses récemment refait

Nous observons que la chaise roulante ne peut pas franchir la bordure du trottoir qui est franchissable pour les voitures mais pas pour les chaises roulantes. La largeur standard d'une chaise roulante est de 58 cm à 72cm à cela s'ajoute l'épaisseur des mains et les bras pour faire rouler la roue. La largeur minimum du trottoir est de 74 cm. Il est trop étroit pour faire rouler des chaises roulantes dessus. Ce qui implique que la personne en chaise roulante doit circuler uniquement sur la route et ne peut pas se réfugier sur les marques jaunes pour avancer. Ces dernières ont été remplacées par le trottoir.

Nos mesures: la bordure de côté a 7,8 cm de hauteur et 16 cm de longueur.

La pente de cette bordure est donc $= 7,8/16 = 0,49 = 49\%$

La largeur minimum du trottoir est de 74 cm.

M. Jeanbourquin n'arrive pas à franchir cette bordure pour monter sur le trottoir avec sa chaise roulante. Il nous semble que la largeur du trottoir ainsi que la hauteur et la pente de la bordure ne sont pas dans les normes.

Peut-on supprimer ce bout de trottoir et le remplacer par des lignes jaunes comme situées plus haut sur le chemin des Bulesses ?

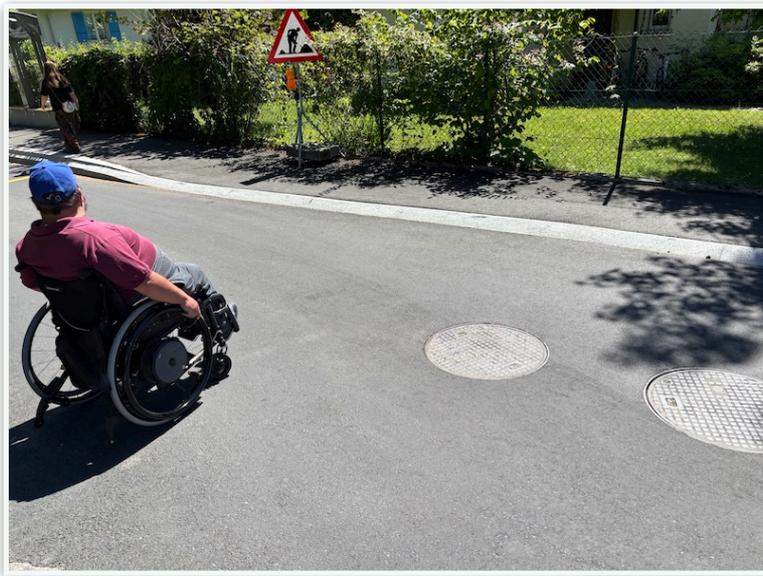
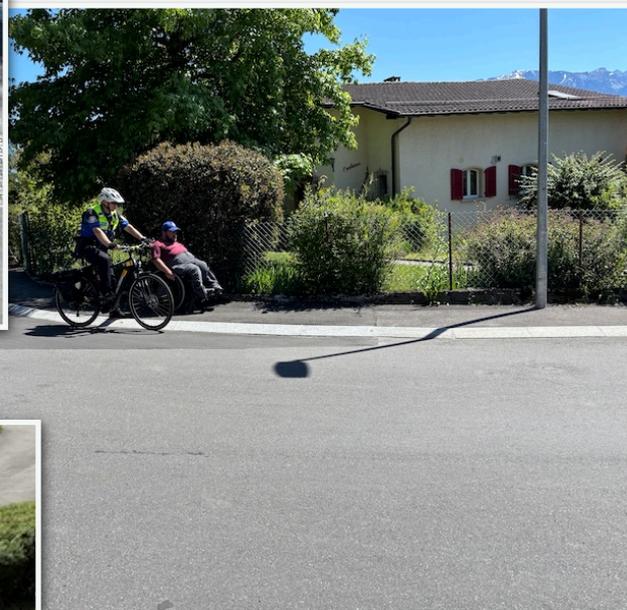
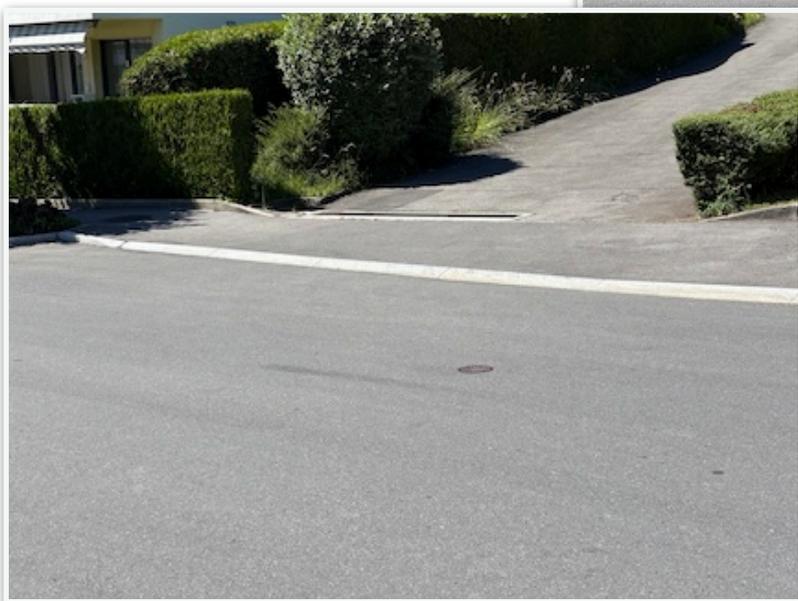
Carrefour Bulesses - Chemin des Vignes récemment refait

Des bordures de trottoir franchissables pour les voitures mais non pour les fauteuils roulants on été posés dans ce carrefour. Ainsi :

M. Jeanbourquin n'arrive pas à franchir cette bordure pour monter sur le trottoir avec sa chaise roulante. Pour lui, il est impossible de passer du trottoir du chemin des Vignes au Chemin des Bulesstes et vice versa.

Peut-on abaisser les trottoirs du carrefour pour faciliter l'accès aux chaises roulantes ?

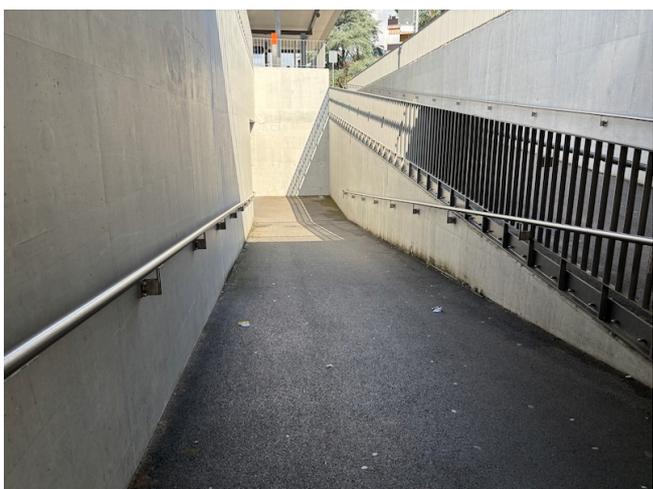
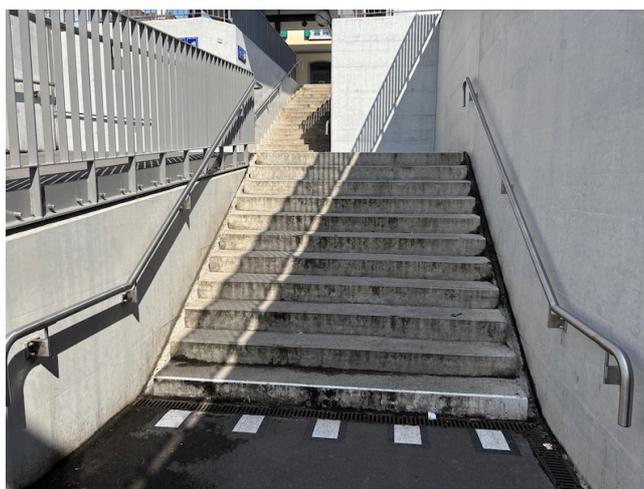
Les salissures

Sous le passage sous-voie de la Tour-de-Peilz, il y a régulièrement du vomi, de l'urine humaine et des déchets laissés par terre, surtout pendant la période du Montreux Jazz. L'autre problème ici est que les gens laissent traîner les excréments de leurs chiens par terre, et donc les personnes en chaise roulante roulent dessus et en avançant se retrouvent avec des excréments sur les mains. De plus, on observe que le passage sous-voie ainsi que les arcades ne sont pas nettoyés par la pluie et donc la saleté s'accumule.

Peut-on nettoyer régulièrement le passage sous-voie et les arcades du centre-ville au jet d'eau ?

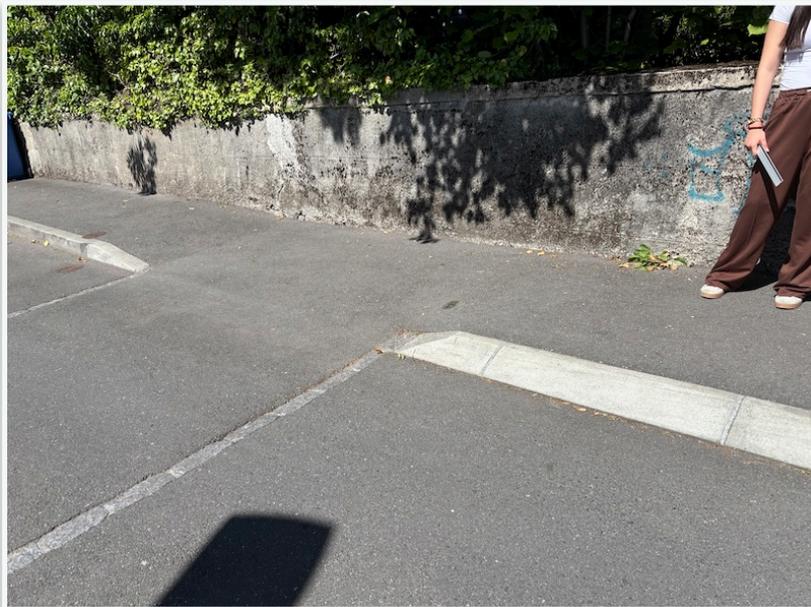
1/ Au pont de Béranges, le trottoir est franchissable pour les voitures mais pas pour les chaises roulantes. Heureusement, le trottoir a été abaissé pour les chaises roulantes. C'est une bonne solution qui respecte les normes !

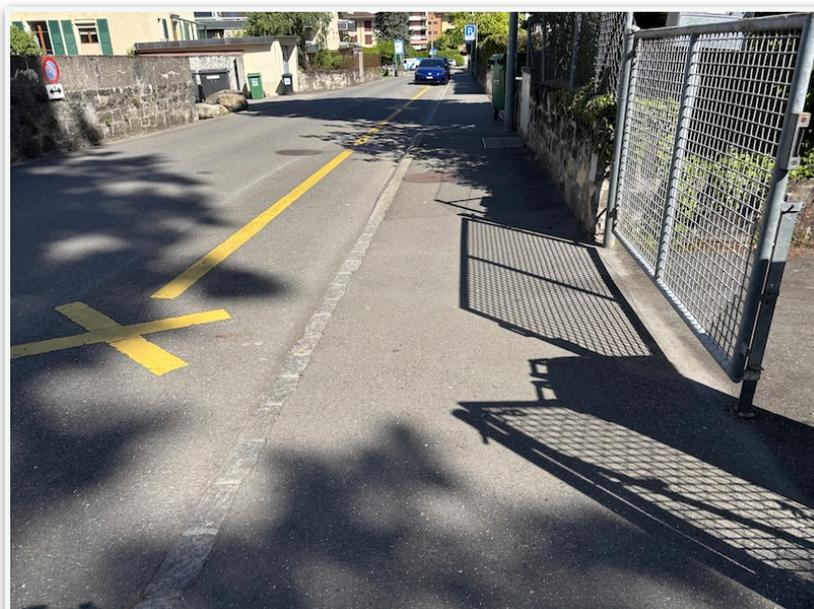
2/ On peut profiter des parkings pour abaisser le trottoir pour les personnes en chaise roulante. Cela permet dans les zones 30 d'avoir plusieurs endroits où les personnes en chaise roulante peuvent quitter la route pour aller sur le trottoir ou vice versa.

Dans les zones 30, peut-on faire plus de trottoirs abaissés pour les personnes en fauteuil roulant aux endroits où il y a des parkings surtout lors des rénovations ?
